**PLAN INTEGRADO DE EVALUACIÓN AMBIENTAL
(VEGETACIÓN, FAUNA Y PAISAJE) DEL PROYECTO
DOÑANA 2005**

**Memoria anual 2004.
Informe de seguimiento III.
Correspondiente al año hidrológico 2003-2004**

CONVENIO ESPECÍFICO DE COLABORACIÓN DE 16 DE JULIO DE 2002 ENTRE LA
CONFEDERACIÓN HIDROGRÁFICA DEL GUADALQUIVIR
Y EL
CONSEJO SUPERIOR DE INVESTIGACIONES CIENTÍFICAS
Proyecto 1/88 de seguimiento de procesos naturales

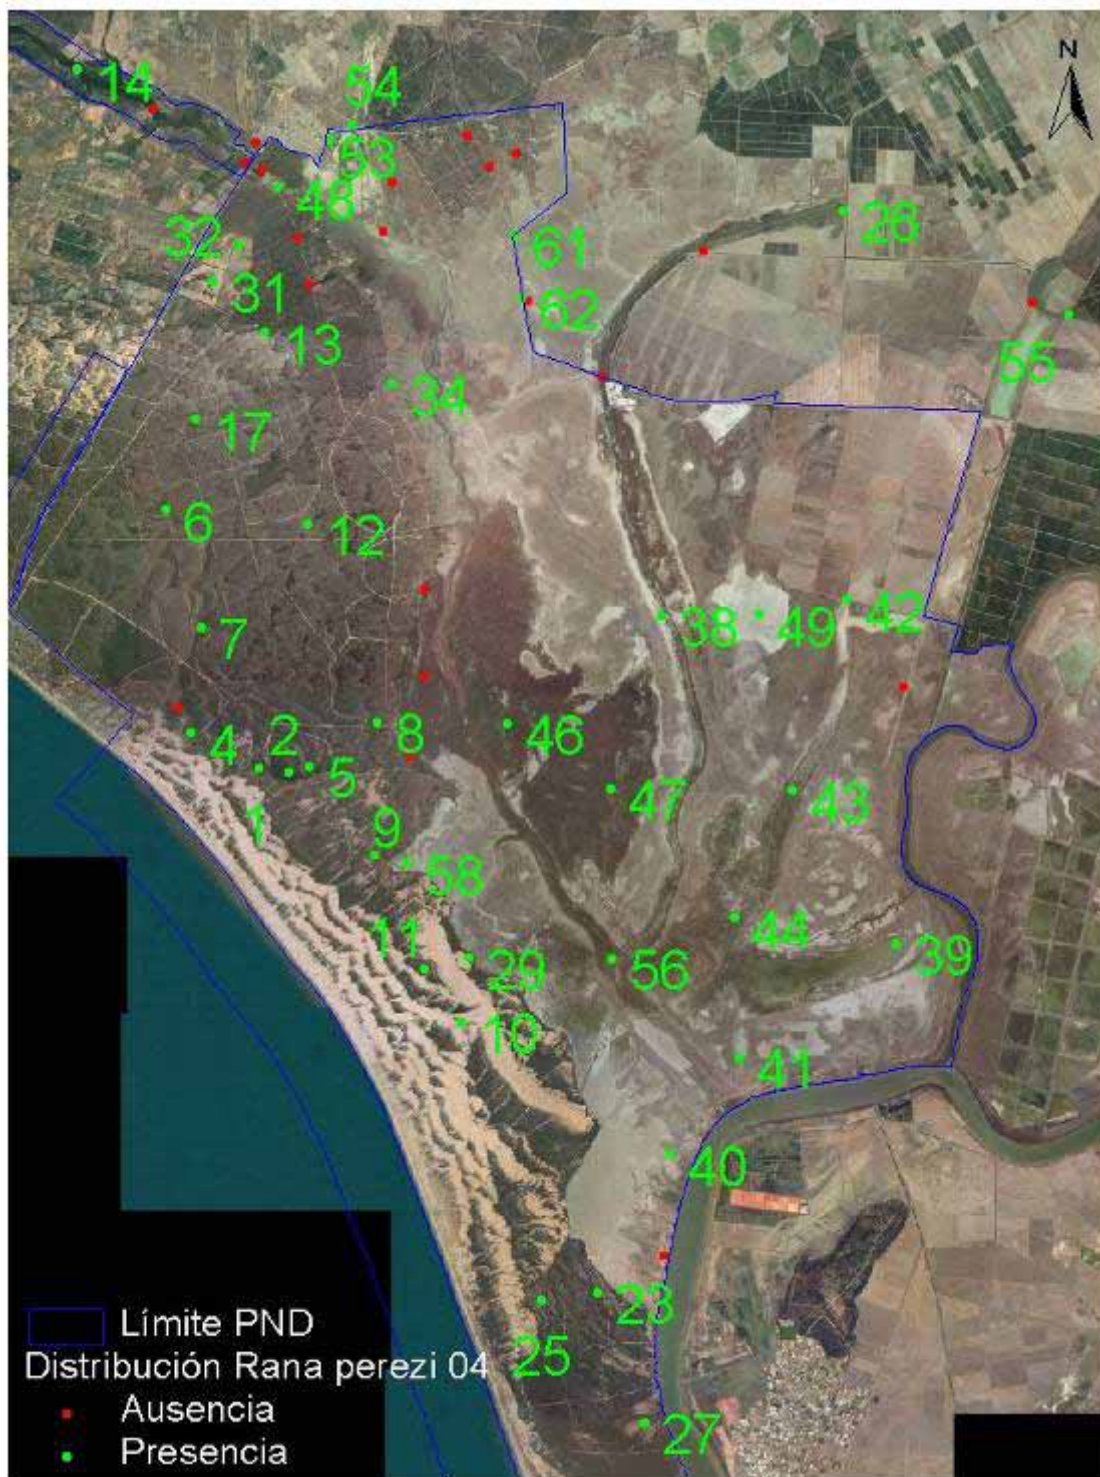
Figura 24: Estaciones de muestreo positivas para la rana común, *Rana perezii*. Muestreos 2004.

Por especies, *Rana perezi*, es la que apareció en mayor número de estaciones, 40, lo cual responde a que es la especie más acuática de todas, por lo que ha sido capturada en todos los muestreos, a lo que se une el hecho de que emite cantos fácilmente identificables (ver Figura 24).

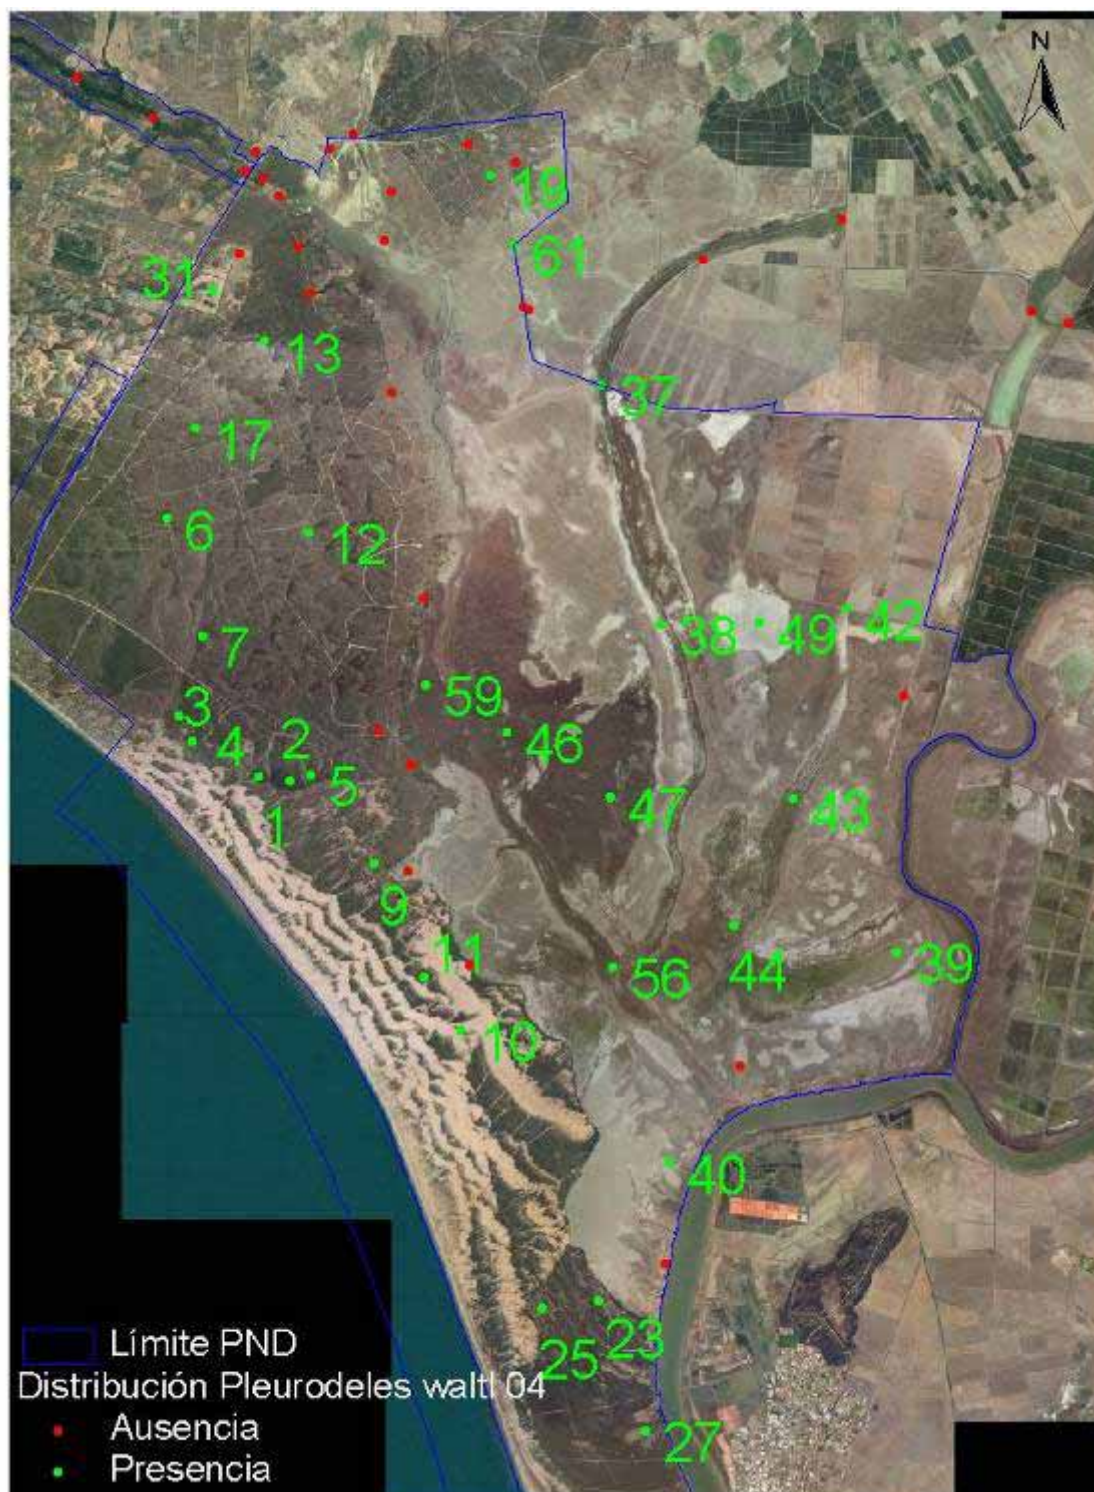
Figura 25: Estaciones de muestreo positivas para el gallipato, *Pleurodeles waltl*. Muestreos 2004.

Le siguen el gallipato, *Pleurodeles waltl* (Figura 25) y el sapo de espuelas, *Pelobates cultripes* (Figura 26), que se encontraron en 31 estaciones cada uno. Por otra parte, el anfibio detectado en menos ocasiones fue el sapillo moteado meridional (*Pelodytes ibericus*) (ver Figura 27) que sólo se capturó en 4 localidades.

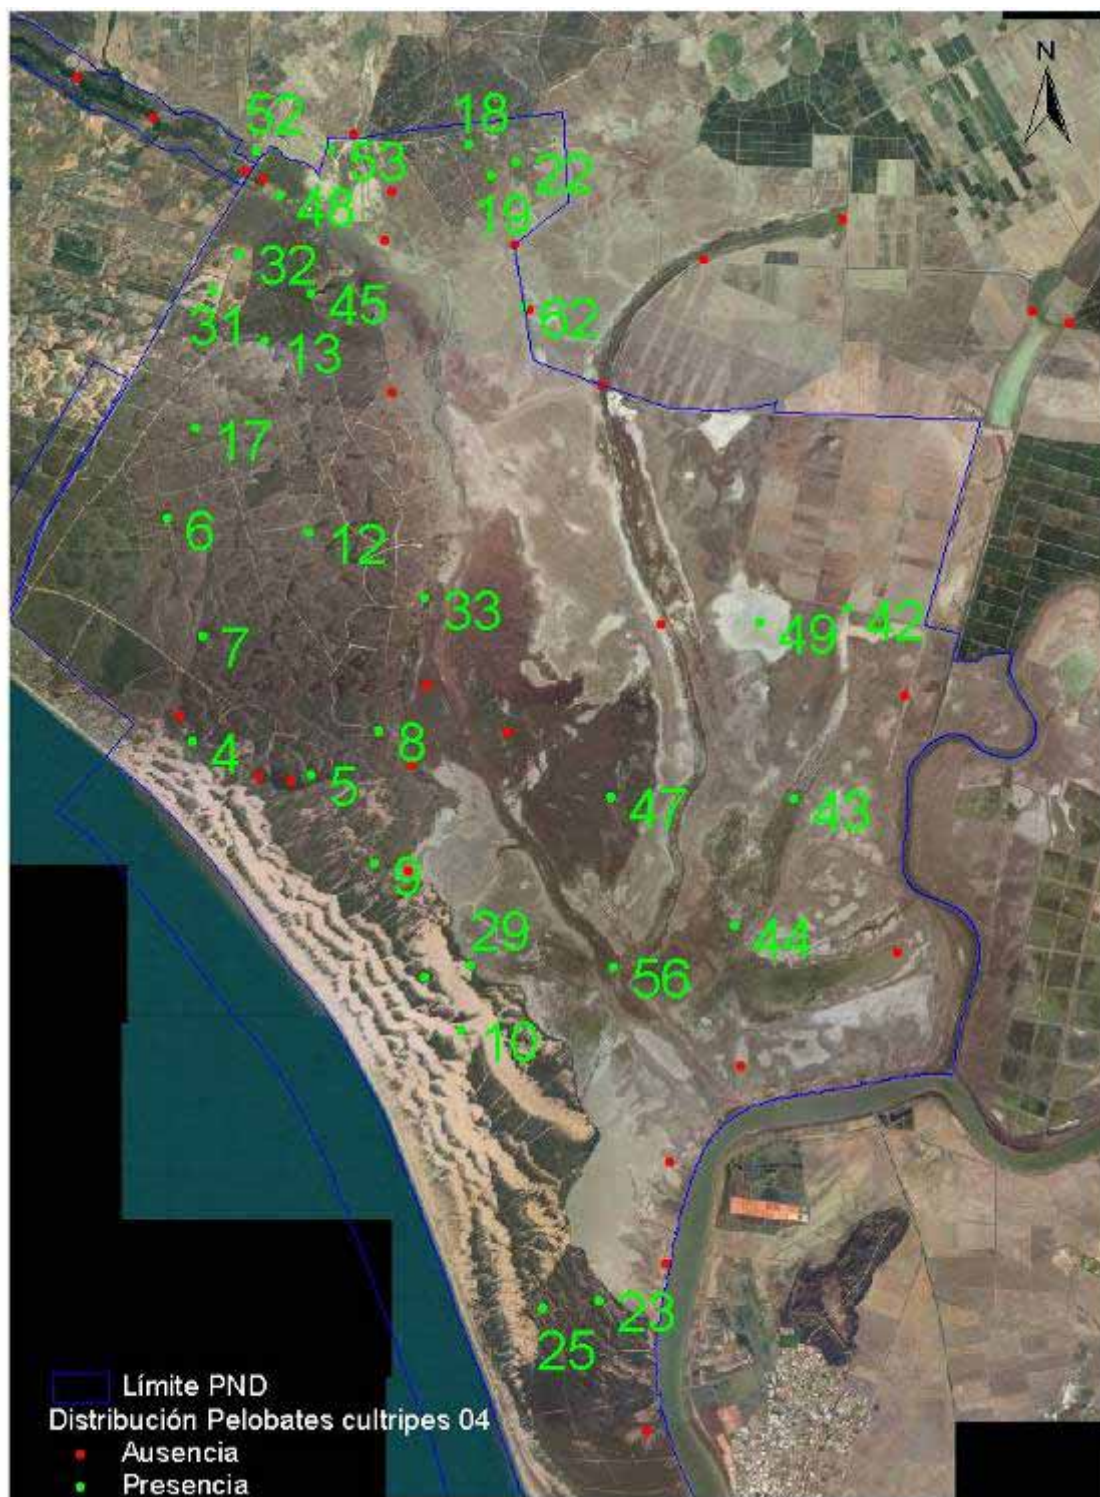
Figura 26: Estaciones de muestreo positivas para el sapo de espuelas, *Pelobates cultripes*. Muestreos 2004.

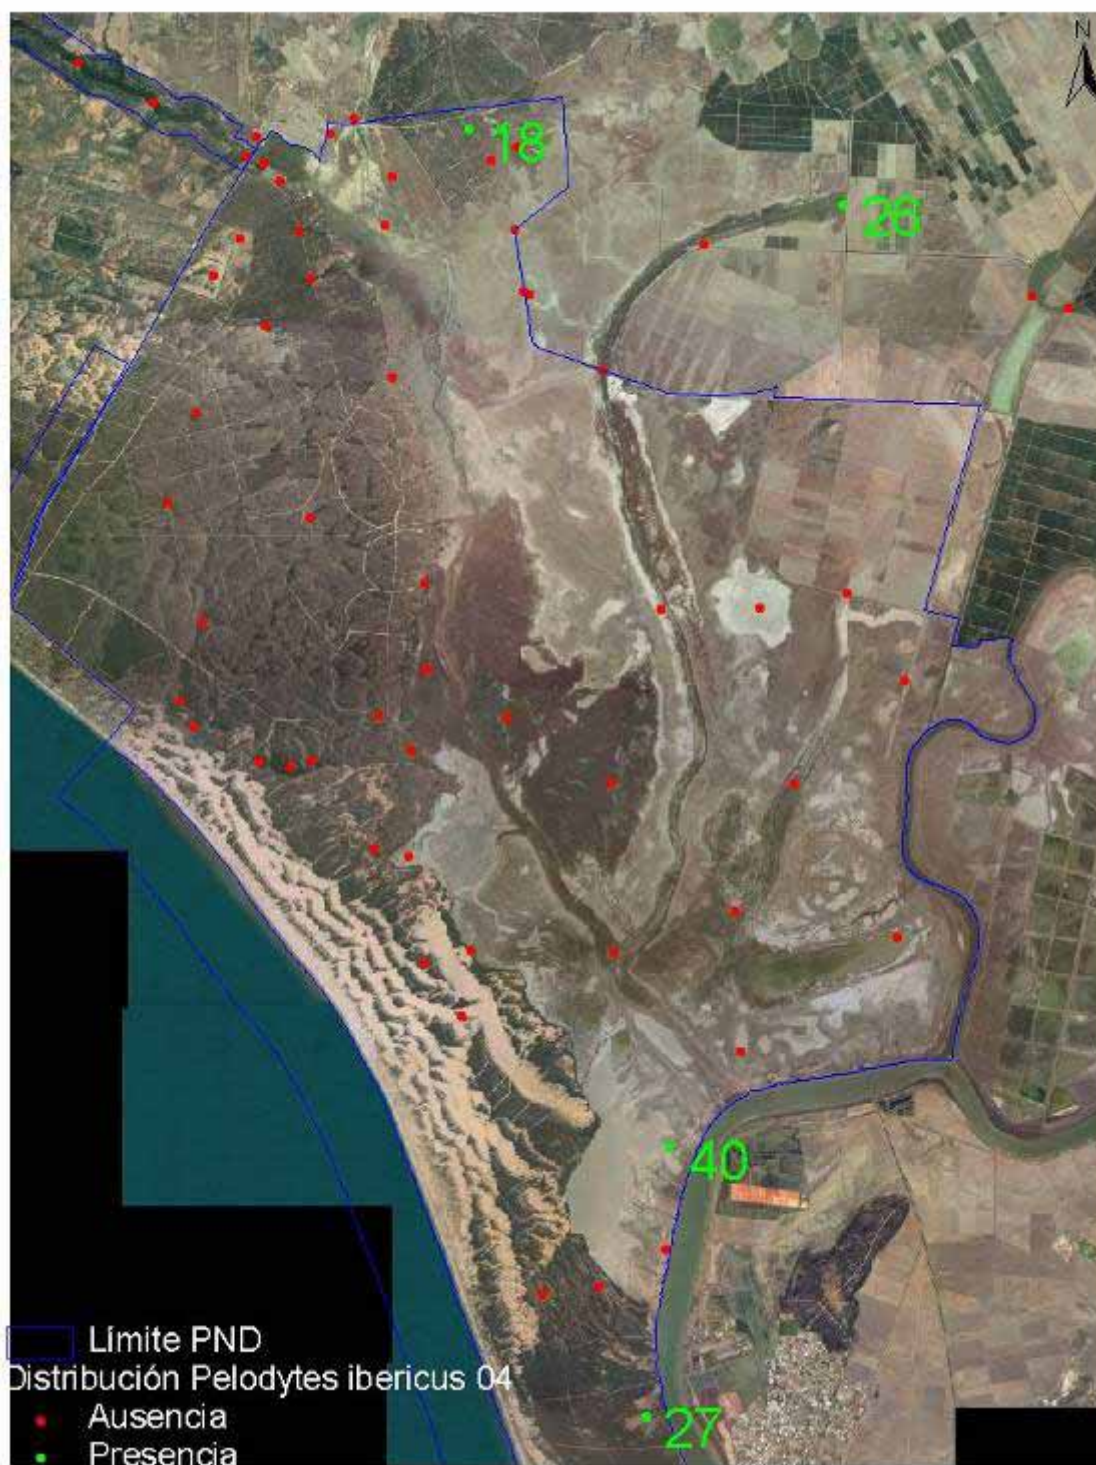
Figura 27: Estaciones de muestreo positivas para *Pelodytes ibericus* (sapillo moteado meridional). Muestreos 2004.

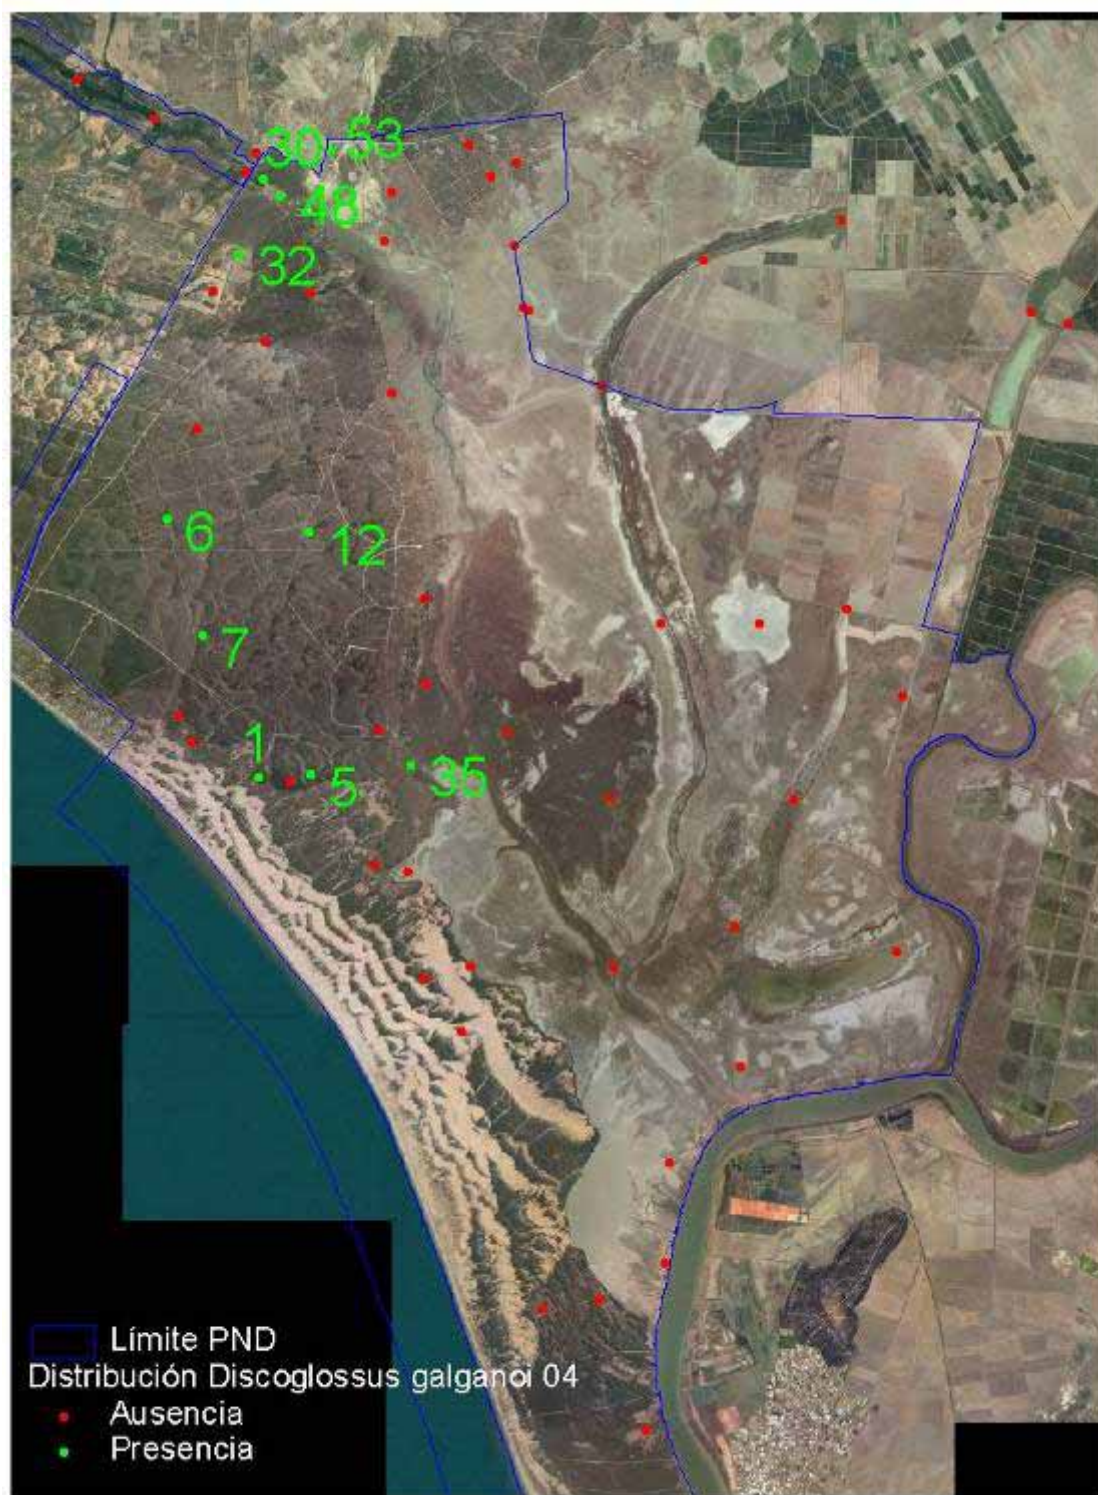
Figura 29: Estaciones de muestreo positivas para el sapillo pintojo ibérico, *Discoglossus galganoi*. Muestreos 2004.

Los mapas de presencia del resto de las especies se pueden ver al final de este capítulo: *Bufo calamita*, Figura 28; *Discoglossus galganoi*, Figura 29; *Hyla meridionalis*, Figura 30; *Triturus boscai*, Figura 31 y *T. pygmaeus*, Figura 32.

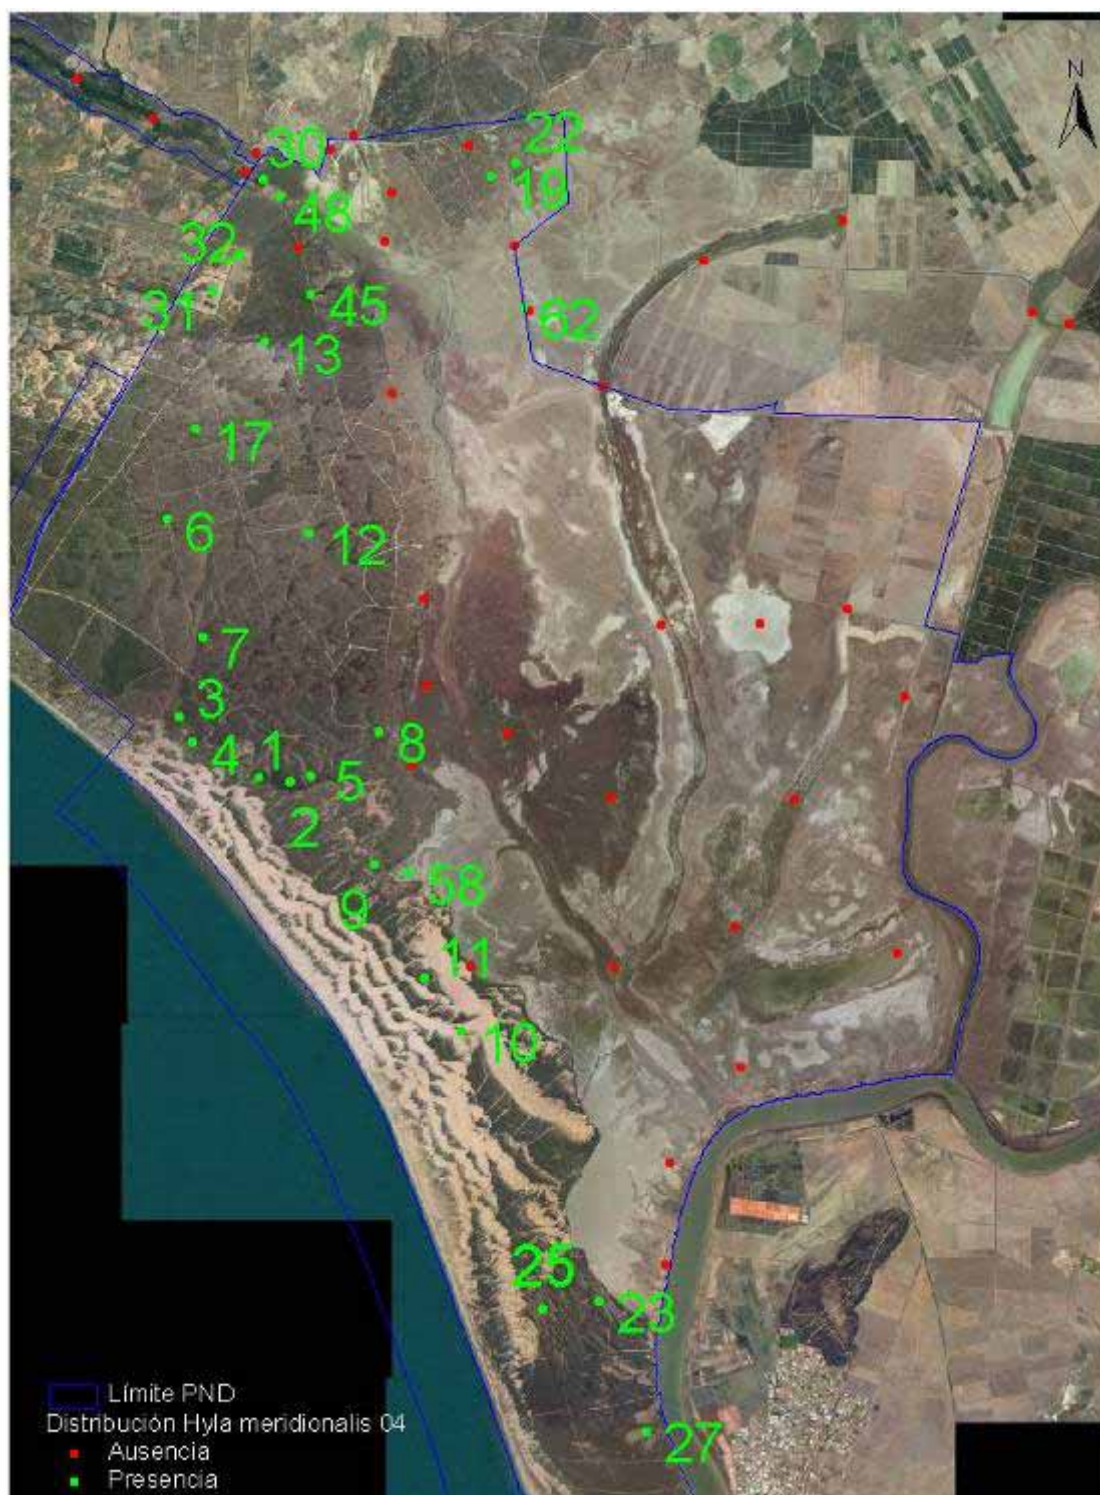
Figura 30: Estaciones de muestreo positivas para la ranita meridional, *Hyla meridionalis*. Muestreos 2004.

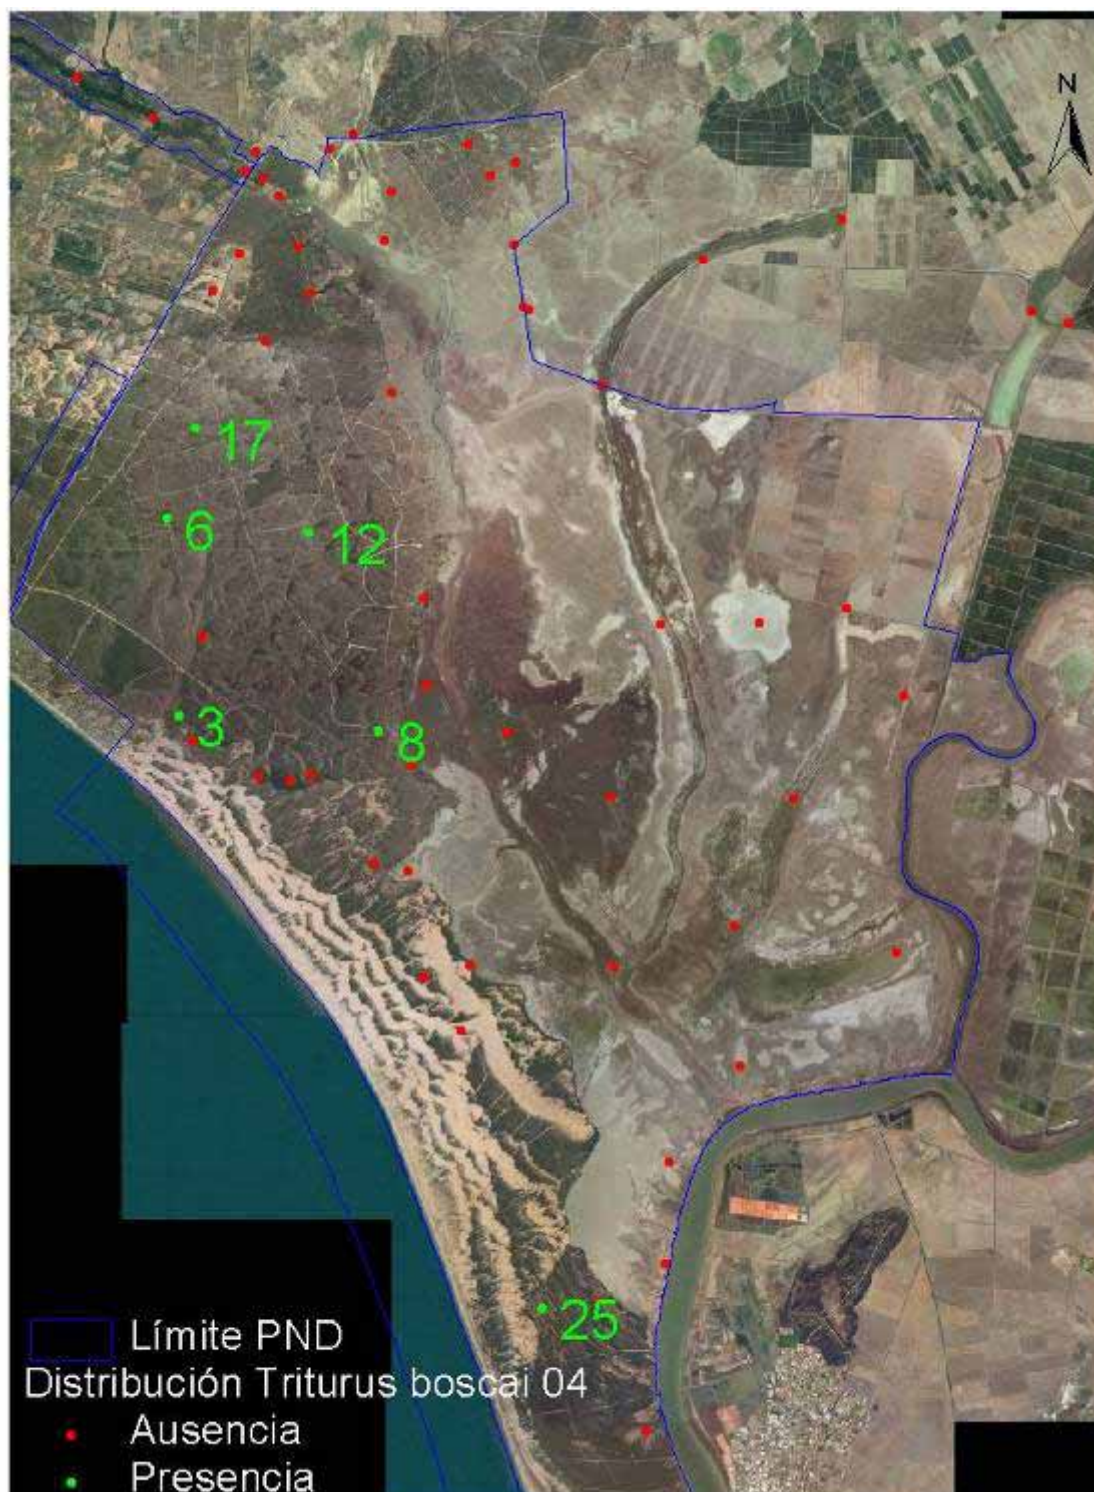
Figura 31 : Estaciones de muestreo positivas para *Triturus boscai* (tritón ibérico). Muestreos 2004.

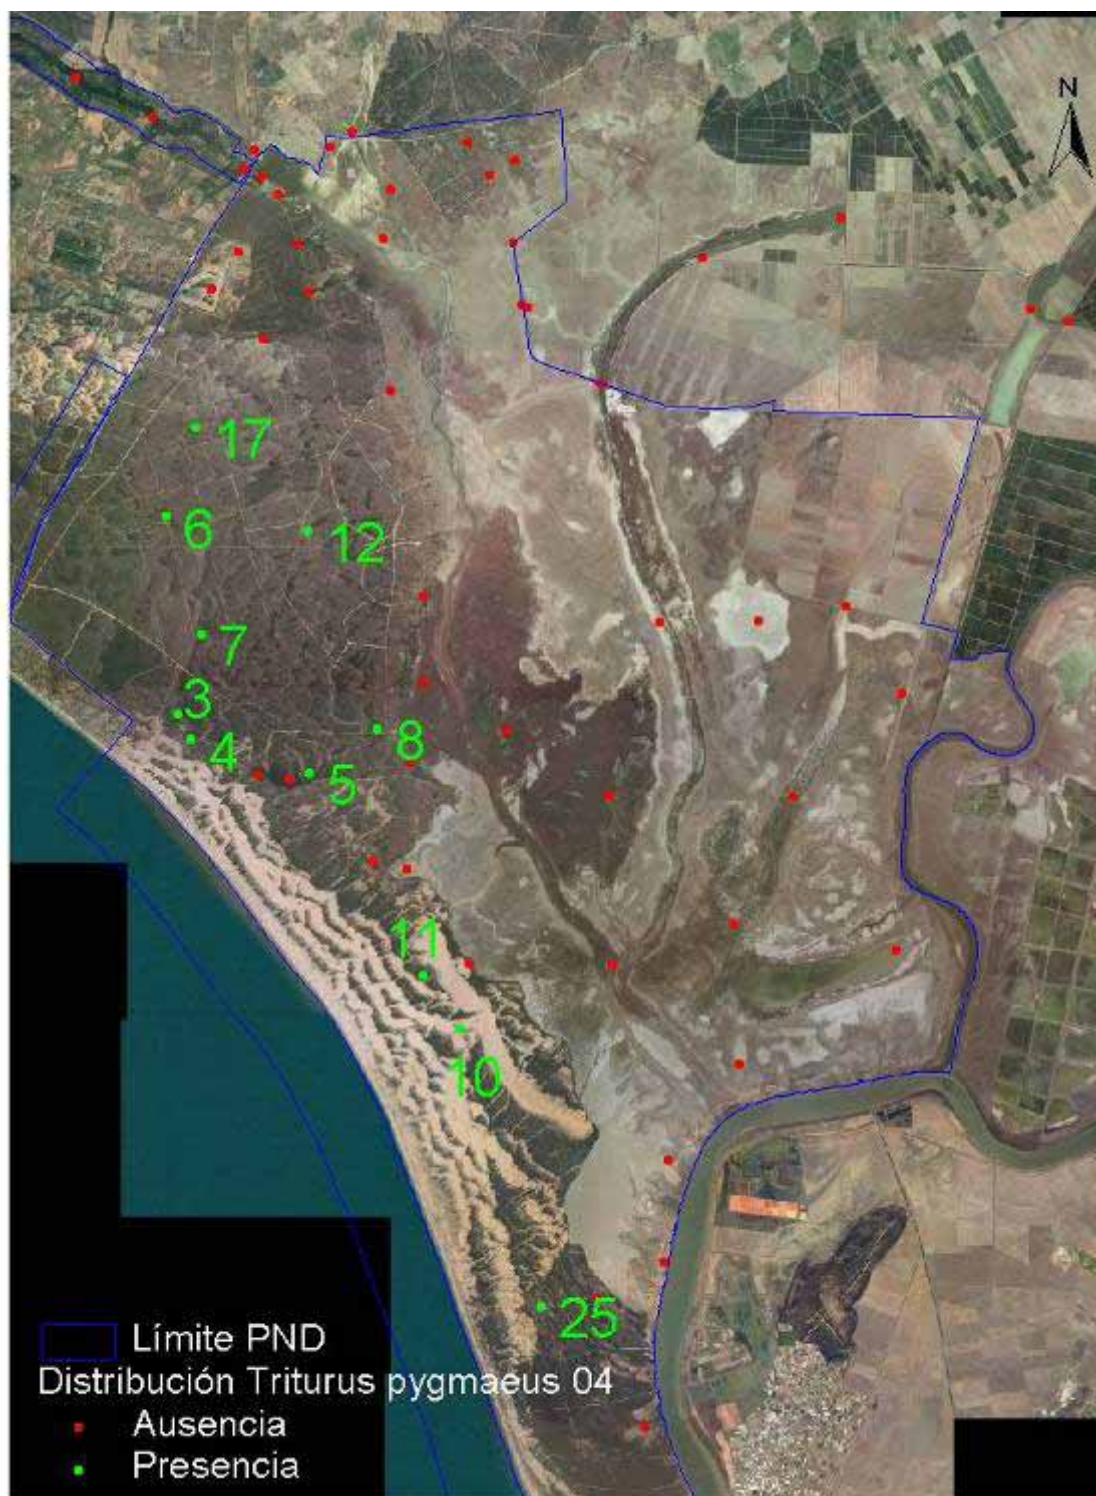
Figura 32: Estaciones de muestreo positivas para *Triturus pygmaeus* (tritón pigmeo). Muestreos 2004.

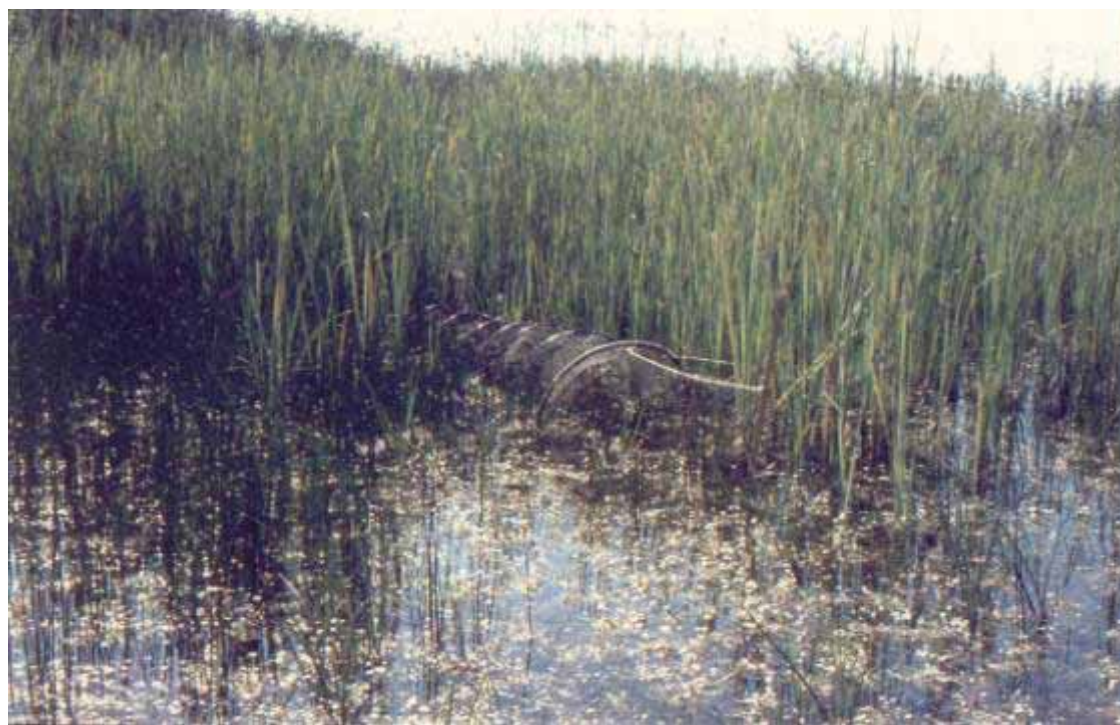
Figura 35. Nasa galapaguera.

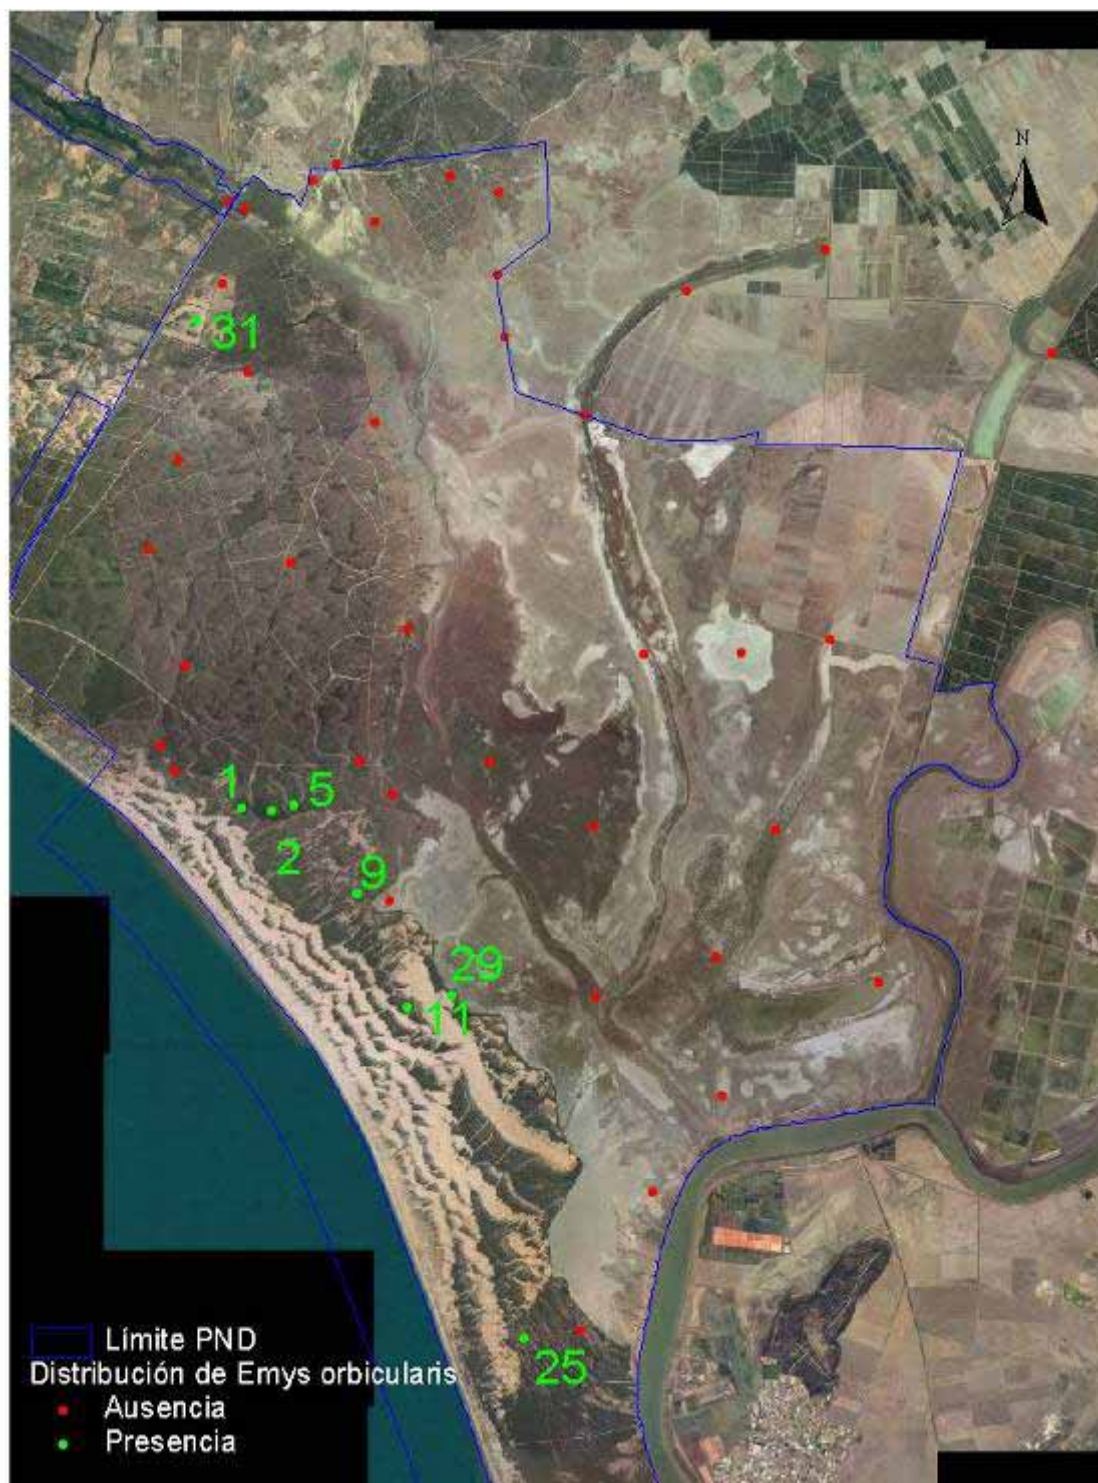
Figura 36. Puntos dónde se ha capturado el galápago europeo durante los muestreos de verano de 2004. Los números identifican las estaciones con capturas. Los puntos rojos indican localidades donde se trampeó sin éxito.

Galápago europeo (*Emys orbicularis*): Este galápago ha sido encontrado en 8 de las 45 estaciones muestreadas, habiéndose capturado en total 32 galápagos (ver Tabla 9 y Figura 36).

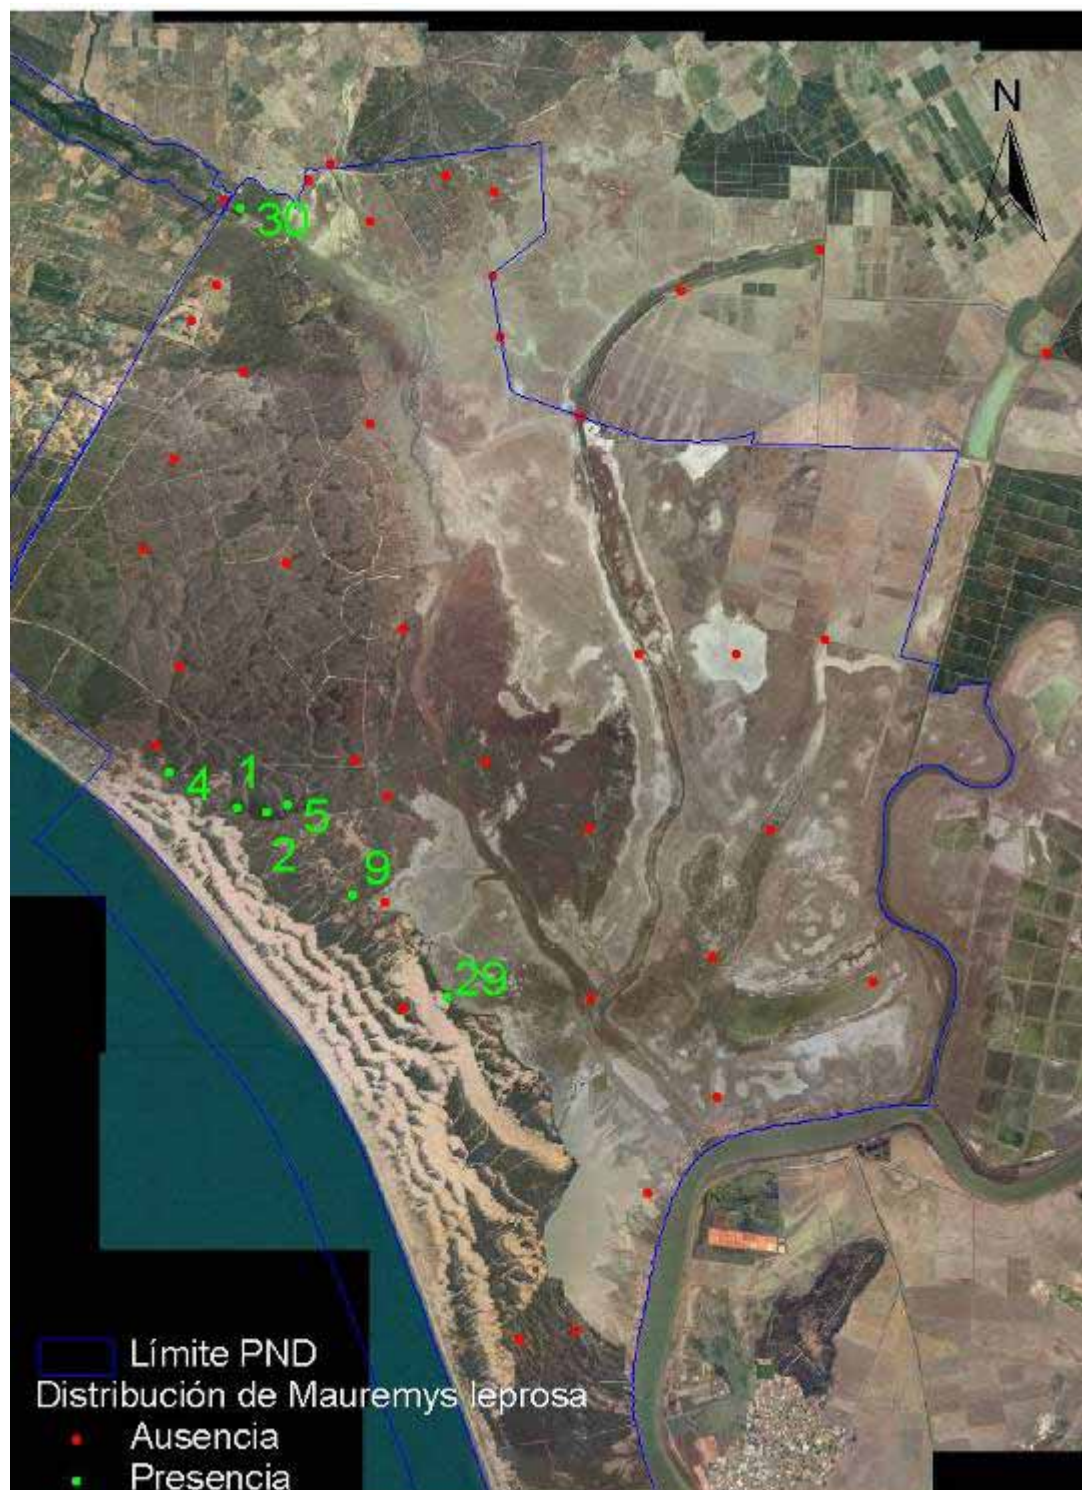
Figura 37. Puntos dónde se ha capturado el galápago leproso durante los muestreos de verano de 2004. Los números identifican las estaciones con capturas. Los puntos rojos indican localidades donde se trapeó sin éxito.

Galápago leproso (*Mauremys leprosa*): Este galápago se ha encontrado en 7 de las 45 estaciones muestreadas, habiéndose capturado en total 67 galápagos (ver Tabla 10 y Figura 37).

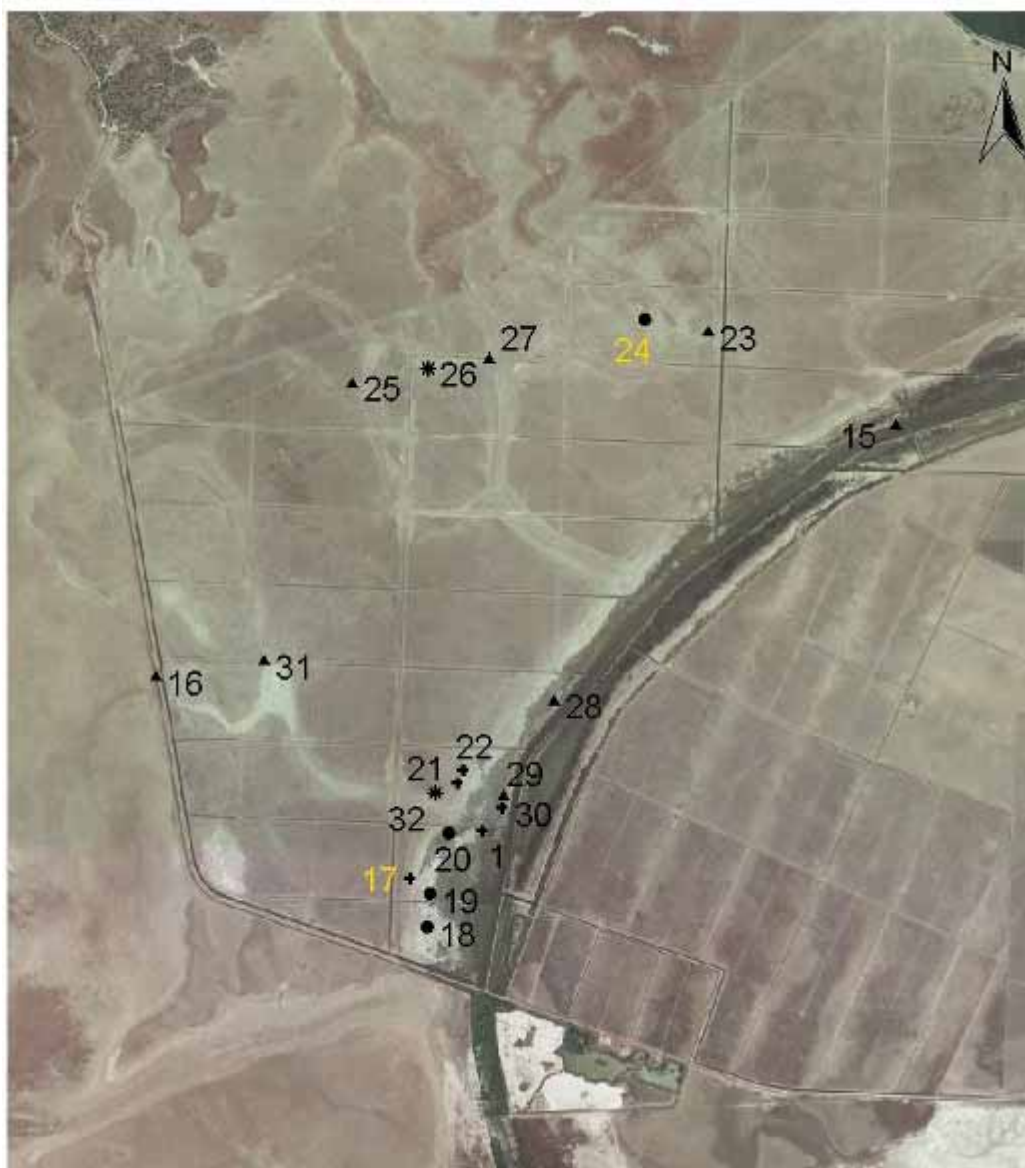
Figura 42: Colonias de Podicipediformes y Charadriiformes en la Marisma Gallega en el año 2004. ▲: cigüeñuela; X: cigüeñuela y canastera; ●: fumarel cariblanco y zampullín cuellinegro; ■: fumarel cariblanco; +: cigüeñuela y avoceta; *: canastera. Números negros: colonias entre 1 y 99 parejas; números amarillos: entre 100 y 499 parejas.

En cuanto a la tercera especie de este Orden en las Marismas del Guadalquivir, el zampullín cuellinegro (*Podiceps nigricollis*), y los larolimícolas coloniales, se han confeccionado los mapas adjuntos, en los que se indica la situación e importancia de cada colonia en la Marisma Gallega (Figura 42) y, como zona de comparación, en la Reserva Biológica de Guadamar (Figura 43), ya que ambas pertenecen a la ecosección Marisma Interna Antigua (Montes et al., 1998), con el fin de comparar los resultados obtenidos. A la vista de los mismos, que se exponen a continuación, no parece relevante las diferencias existentes entre la superficie de cada zona (1.817 has. la Marisma Gallega y 3.214 has la Reserva de Guadamar), y, además, lo que realmente habría que tener en cuenta sería el hábitat disponible para cada especie, lo que es muy difícil de estimar y varía de un año a otro.

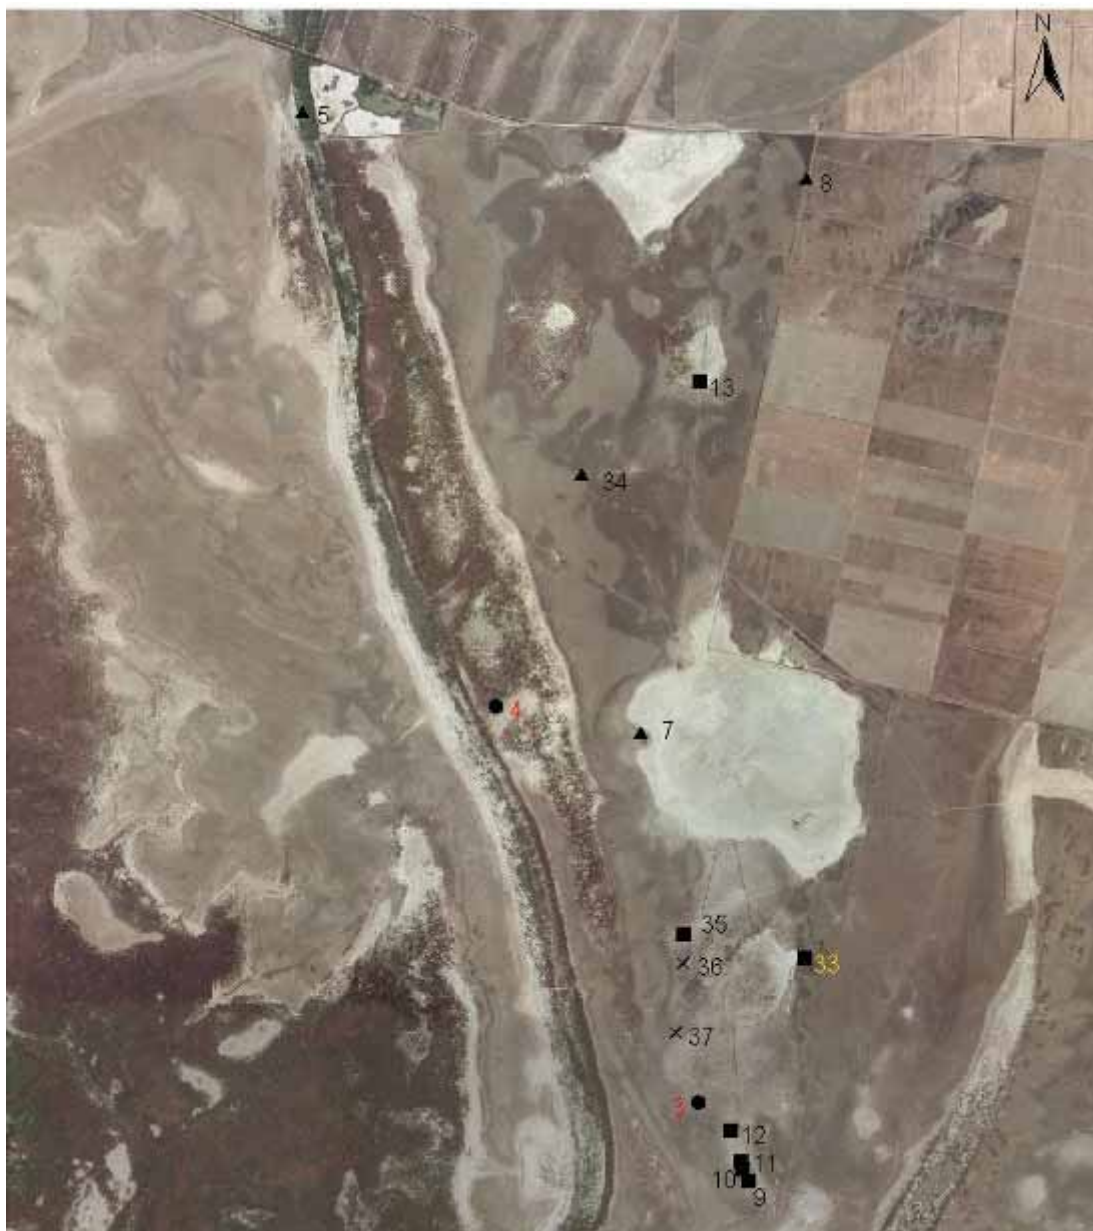
Figura 43: Colonias de Podicipediformes y Charadriiformes en la Reserva de Guadamar en el año 2004. ▲: cigüeñuela; X: cigüeñuela y canastera; ●: fumarel cariblanco y zampullín cuellinegro; ■ : fumarel cariblanco. Números negros: colonias entre 1 y 99 parejas; números amarillos: entre 100 y 499 parejas; números rojos: entre 500 y 999 parejas.

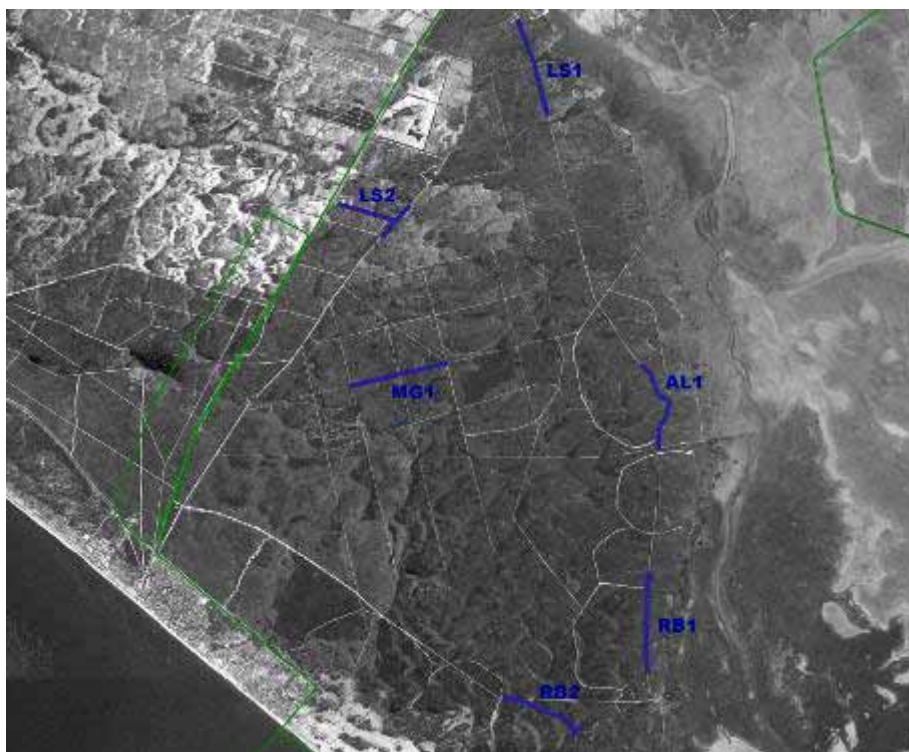
Figura 44. Situación de los tramos de recuento de huellas de carnívoros en la finca de Los Sotos (LS1 y LS2) y en la zona de control (RB1, RB2, AL1 y MG1). Límite del Parque Nacional de Doñana en verde.

En los años 1997, 1999, 2003 y 2004 se han realizado censos otoñales de huellas de carnívoros en la finca de Los Sotos y en la zona control de Reserva Biológica de Doñana - La Algaída - La Mogeja (ver Figura 44).
